**Dakonderzoek VvE De Reuver  
aan de Zonnebloemstraat 1 t/m 51  
te Oss**

## **Dakonderzoek VvE De Reuver aan de Zonnebloemstraat 1 t/m 51 en Wethouder van Eschstraat 81 t/m 151 te Oss**

Opdrachtnummer BDA : 14-B-0744

Datum : 24 april 2015

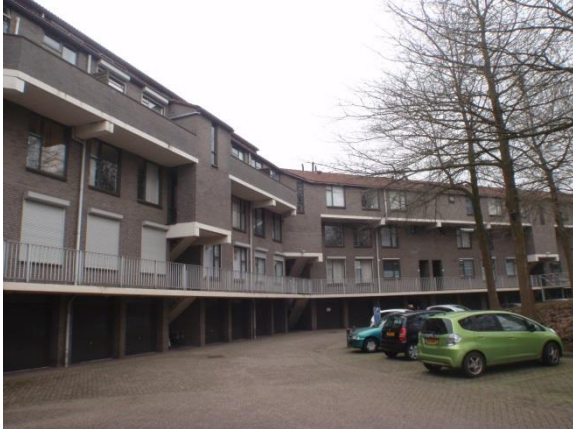
**Foto 1**  
Aanzicht VvE De Reuver te Oss.

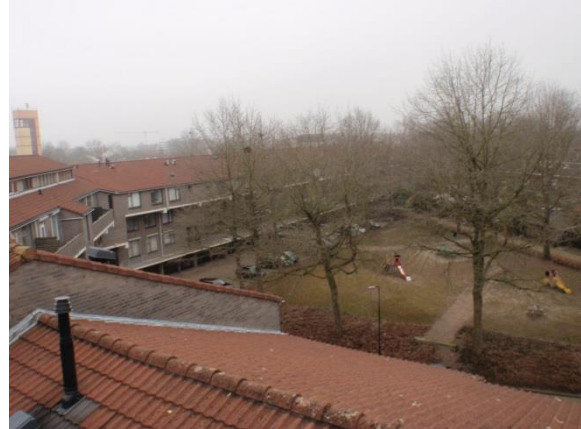
**Foto 2**  
Overzicht dakvlakken.

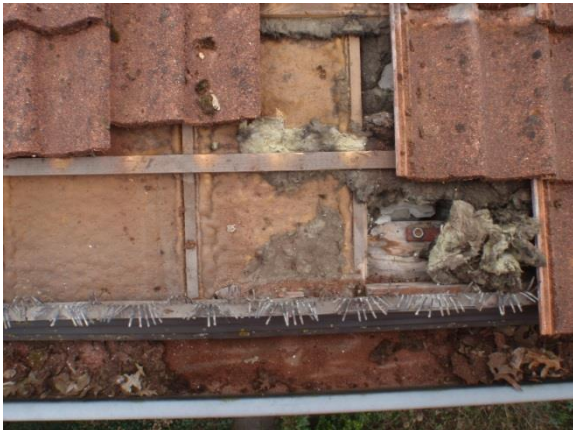
Daar waar het dakelement is gecontroleerd vertoont de onderconstructie geen noemenswaardige tekortkomingen. De isolatielaag (steenwol) bij de woningscheidingen en dakranden sluit niet overal volledig aan. Op het PU-schuim zijn enkele kleine vochtvlekken aanwezig.

**Foto 3**  
Destructief onderzoek, de constructie is droog.

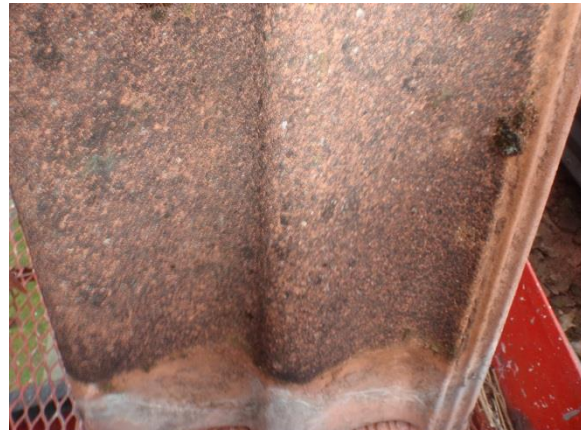
De granulaatlaag (afwerklaag) is op een groot deel van de dakpannen nog maar schaars aanwezig. De dakpannen vertonen vervuiling door mossen en korstmossen. De mate van vervuiling is afhankelijk van de ligging van het dakschild en de schaduwwerking. Meerdere dakpannen vertonen op de hoeken breuk. De dakpannen liggen over het algemeen redelijk in lijn. Aan de onderzijde vertonen de dakpannen op meerdere plaatsen witte uitslag, vooral bij de kop- en zijsluiting.

**Foto 4**  
De conditie van de betonpannen is redelijk.

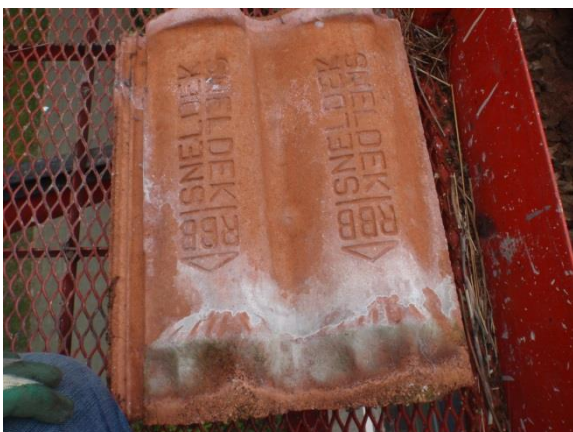
**Foto 5**  
Zie foto 4.

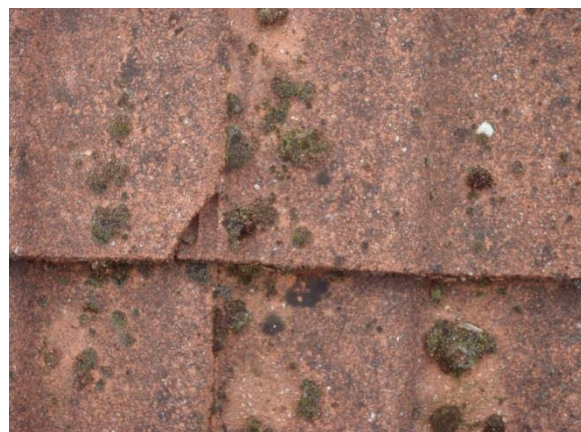
**Foto 6**  
Er zijn meerdere gebroken dakpannen aangetroffen.

Geadviseerd wordt de bestaande dakpannen te handhaven en gebroken of gescheurde dakpannen te vervangen. Tevens wordt geadviseerd dakpannen die niet goed liggen opnieuw in te leggen.

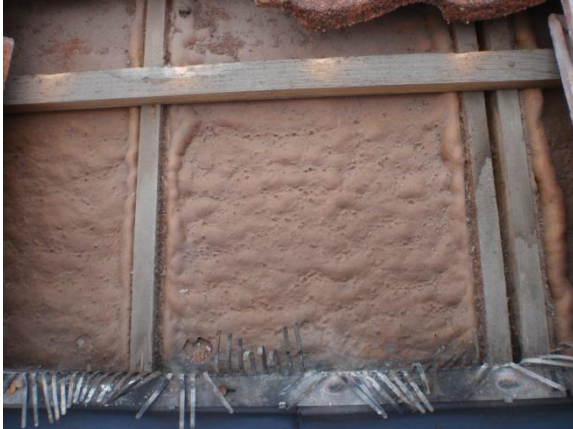
**Foto 7**  
Het isolatiemateriaal is onafgeschermd maar droog.

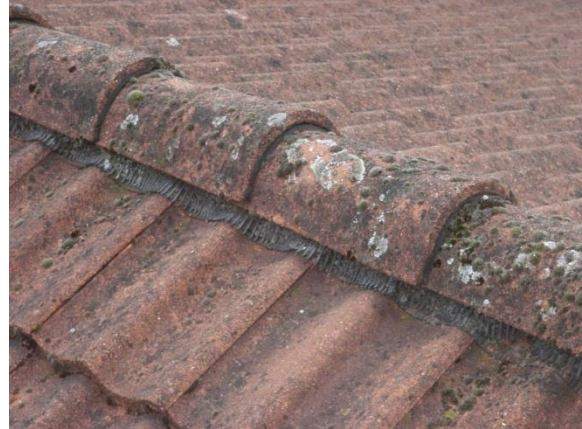
De nokken zijn afgewerkt met halfronde vorsten, aangebracht met nagels. Meerdere nokvorsten zijn afgewerkt met kit. De kit laat op meerdere posities los en staat open. De vorsten vertonen korstmossen. De algehele conditie is redelijk.

**Foto 8**  
De nokvorsten zijn plaatselijk afgekit.

- Daar waar de kitvoegen zijn onthecht de kit verwijderen en een flexibele dakpanmortel aanbrengen;
- Doorvoeringen die niet schubvormig aansluiten op de voetplaat vervangen.
- Scheuren in loodslabben herstellen met een polyesteremat gewapend polyesterhars- of PMMA-systeem;
- De ontbrekende of uitgespoelde lintvoegen herstellen met een krimparme mortel;
- De zinken goten grondig reinigen en eventueel aangetroffen gescheurde soldeerverbindingen herstellen of een van zelfklevende SBS-bitumen gecacheerde EPDM-strook aanbrengen.

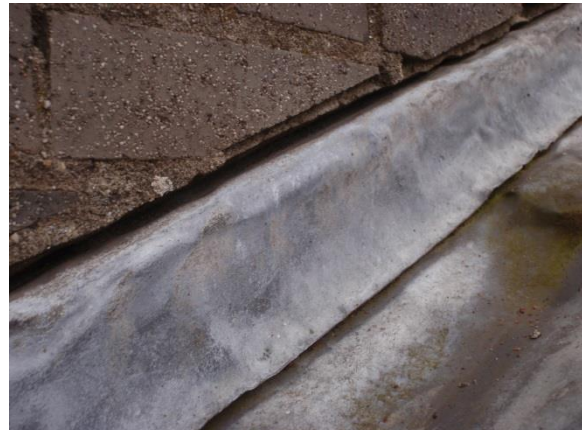
**Foto 10**  
Plaatselijk ontbreekt de lintvoeg.

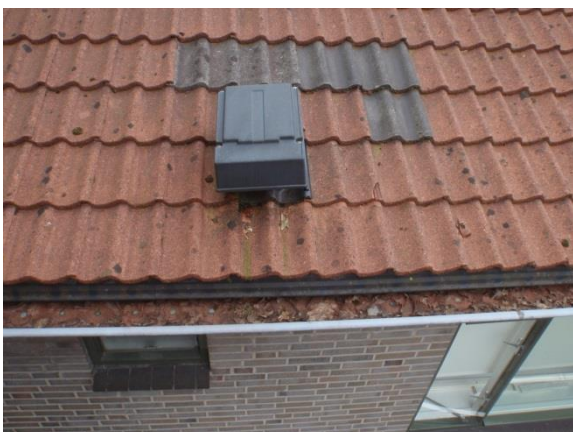
**Foto 10**  
Plaatselijk herstel.

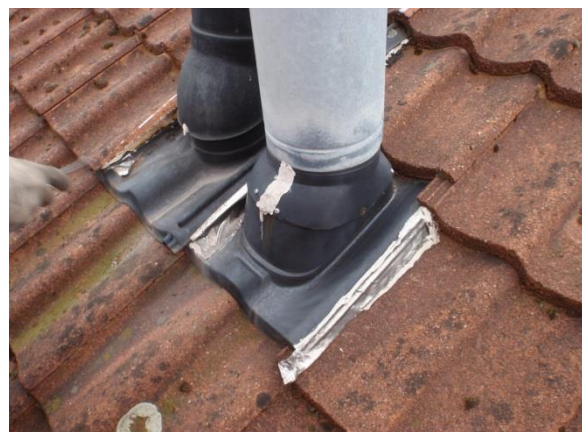
**Foto 12**  
Potentieel inwateringspunt.

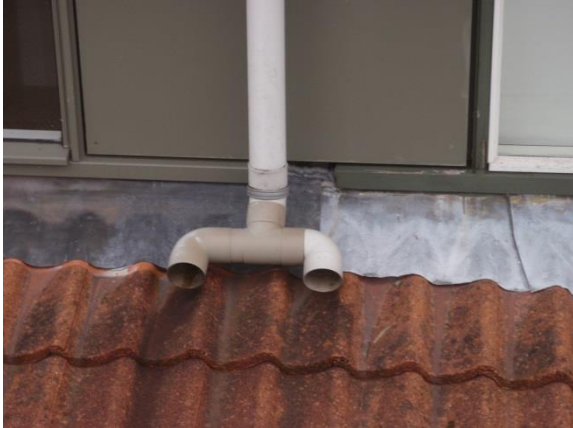
Op één plaats is de aansluiting met de dakvoet van de dakkapel beoordeeld. Onder het kozijn zijn loodslabbe aangebracht. De conditie van het lood is redelijk. Een deel van de kozijnen is vernieuwd waardoor een sparing is aangetroffen bij de overgang.

**Foto 13**  
Paring tussen houten kozijnen.

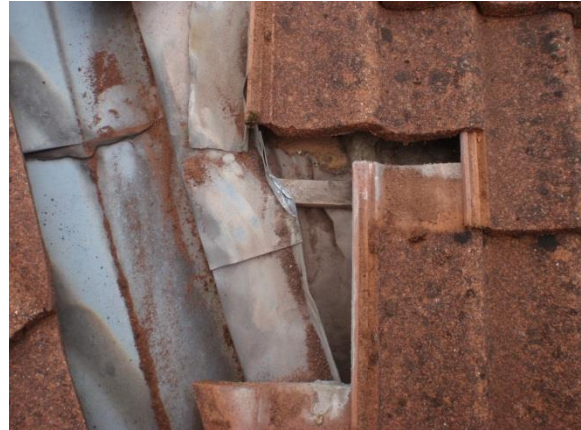
De kilgoten zijn uitgevoerd in zink. Bij de aansluiting met de dakpannen is een waterkering aangebracht aan het zink. Een kilgoot is reeds vervangen. De algehele conditie van het zink is matig. Op deze posities zijn geen gebreken geconstateerd.

**Foto 14**  
Kilgoot, de conditie is redelijk.

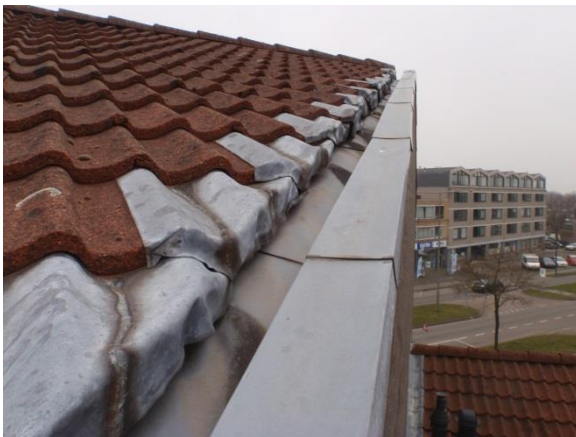
**Foto 15**  
Dakrand, de dakpannen zijn ingedekt met lood.

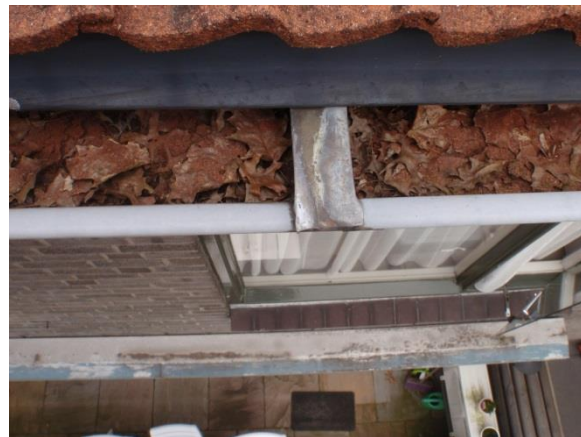
**Foto 16**  
Expansiestuk zinken goot.

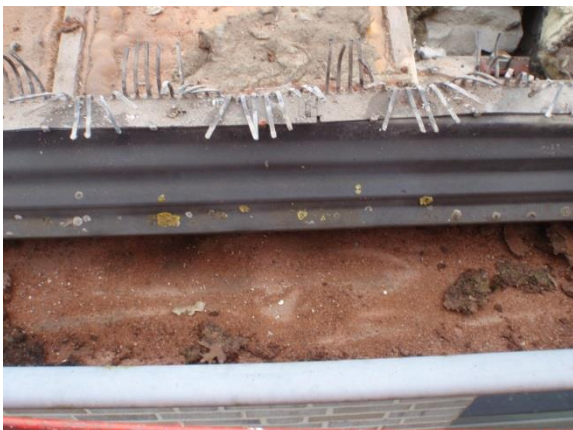
De goten zijn uitgevoerd in zink, aangebracht in verzinkt stalen gootbeugels. De goten zijn over het algemeen vervuild. Perforaties in de goten zijn niet waargenomen. De gootbeugels vertonen plaatselijk, lichte corrosievorming. De goten zijn bij de gootbeugels ingeklemd met klemprofielen. De gootbeugels vertonen enige corrosievorming. Op een h.o.h.-afstand van circa 12 m zijn dilataties opgenomen. De conditie van de soldeernaden is redelijk tot goed.

**Foto 17**  
De conditie van de zinken goten is redelijk.

Geadviseerd wordt de zinken goten twee maal per jaar schoon te (laten) maken.

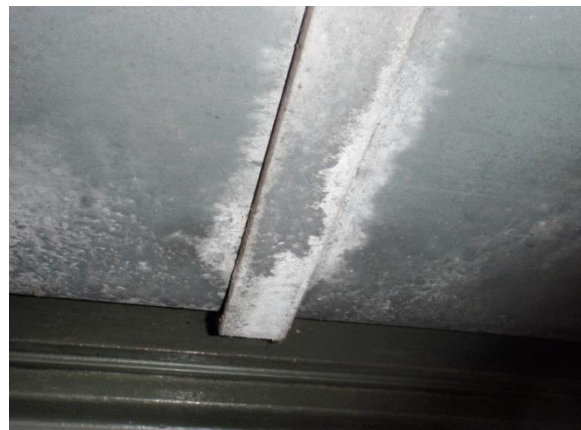
**Foto 18**  
De conditie van de gootbeugels is redelijk.
