MONIER

Datum : 13 juli 2010
Ref. : 10-0314/JvL/bt

Betreft: Inschatting functionele bruikbaarheid van pannen voor opdrachtgever
Bouwbedrijf van der Loop met betrekking tot renovatie 63 woningen
'Reuver' te Oss.

Ons projectnummer: 3014700

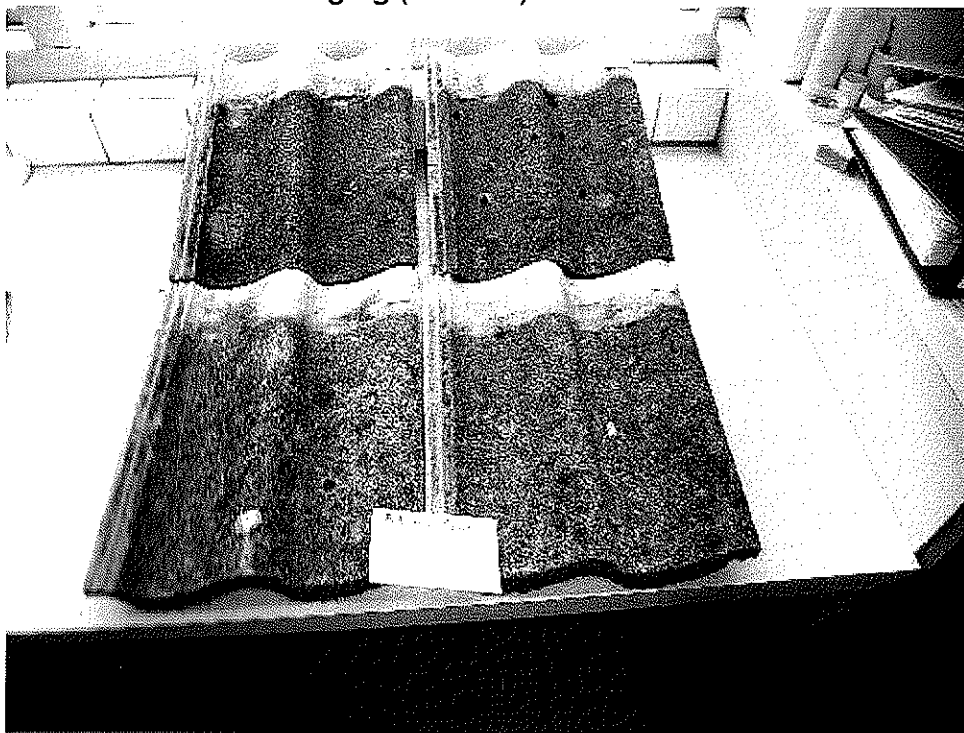
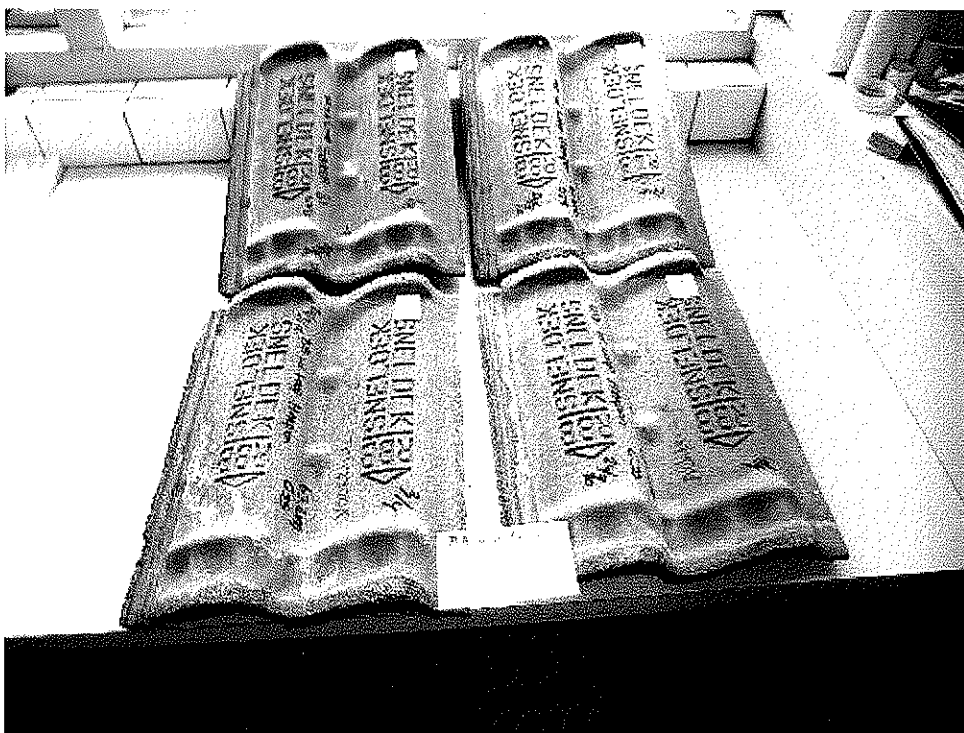
De pannen waren zeer vervuild met mos en algen en in de sluitingen is een grote hoeveelheid aangekoekte en verharde vervuiling aangetroffen (zie foto's 1 t/m 2).

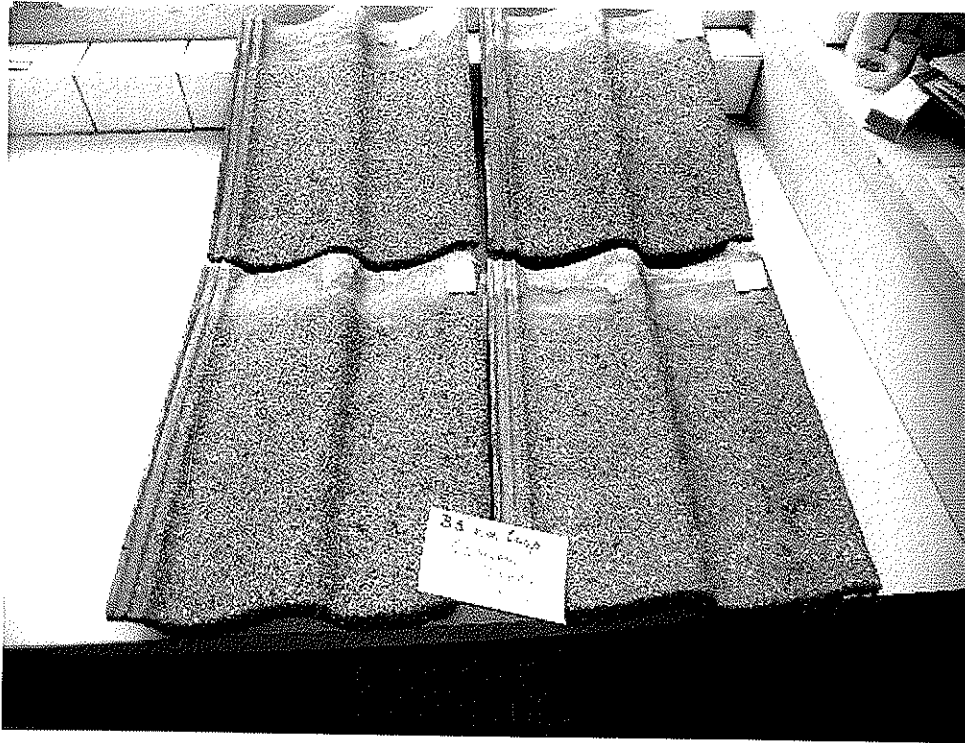
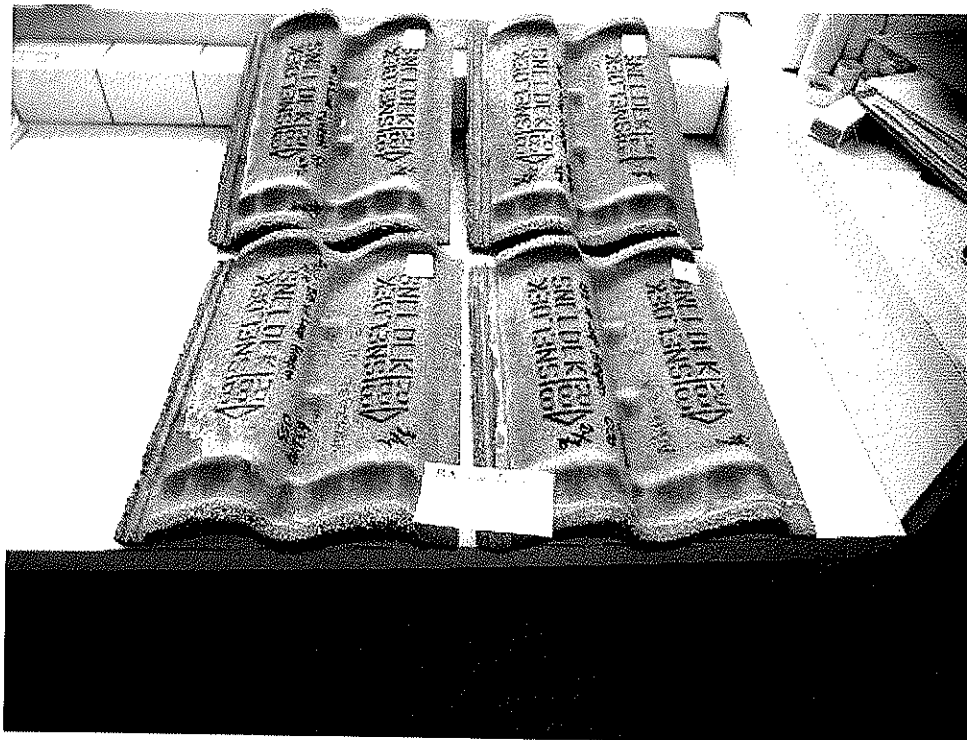
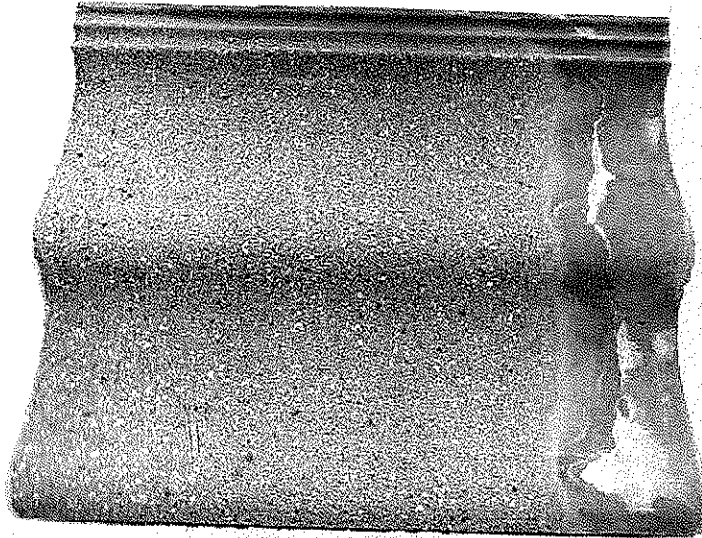
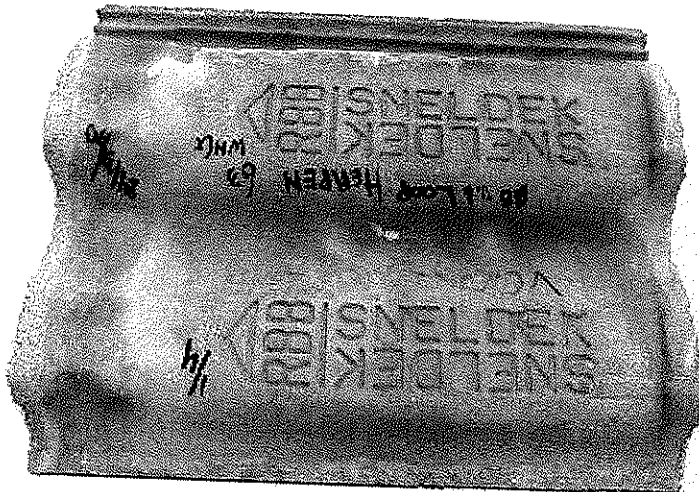
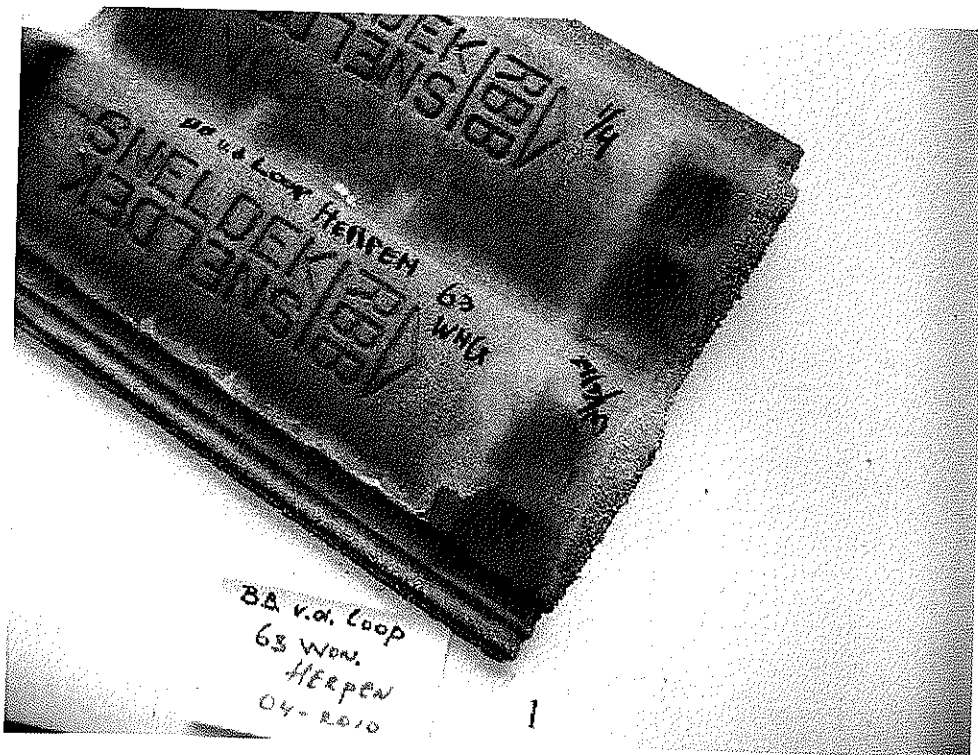
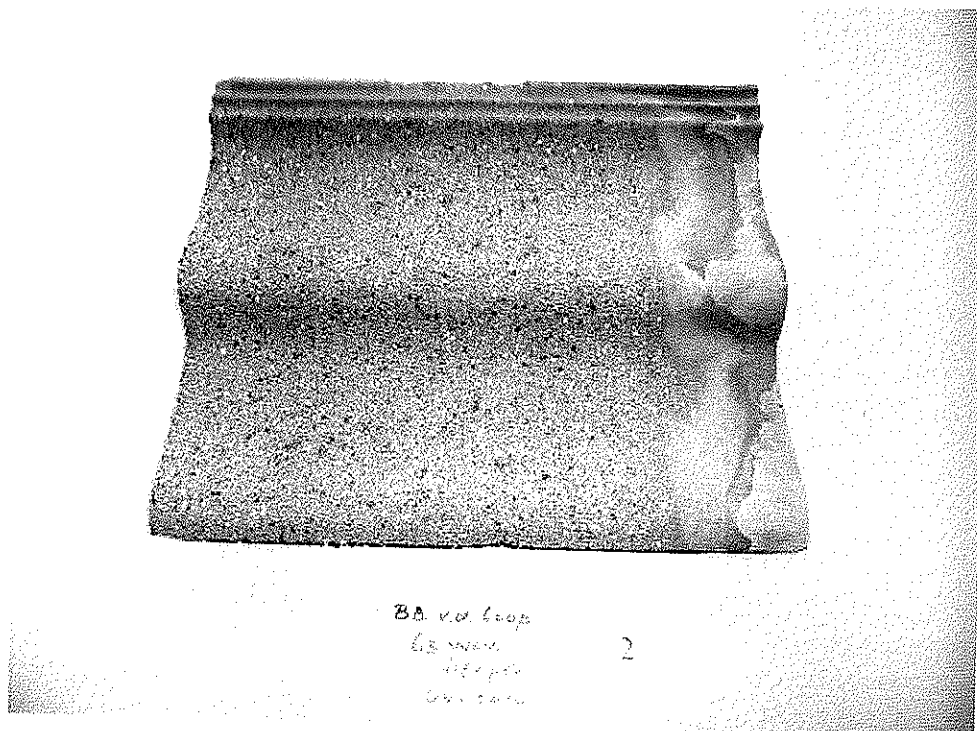
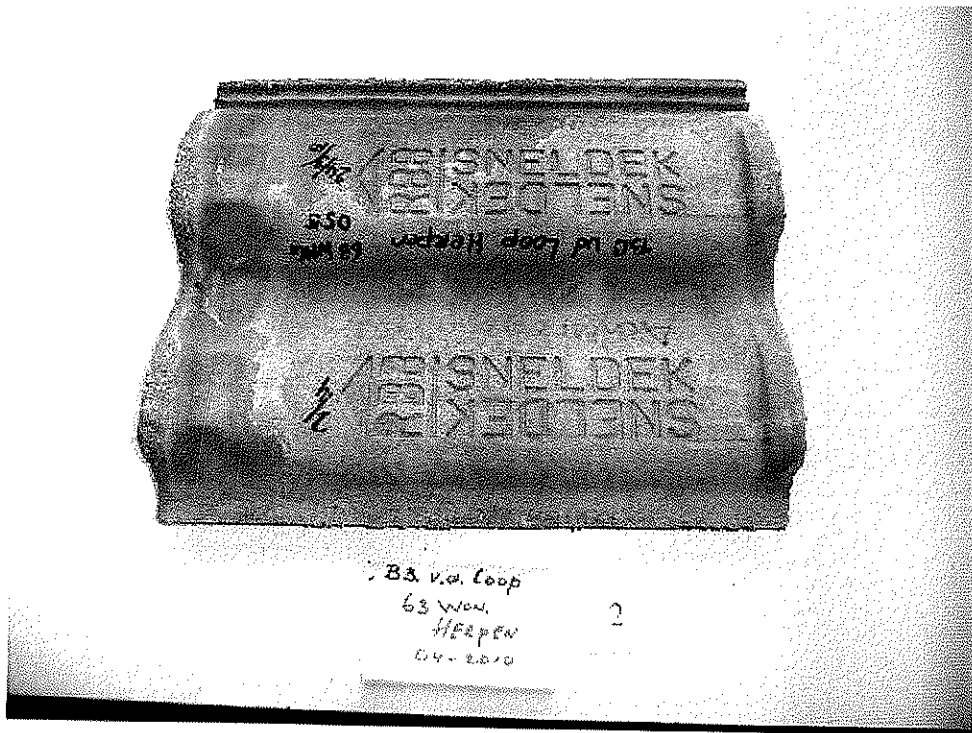
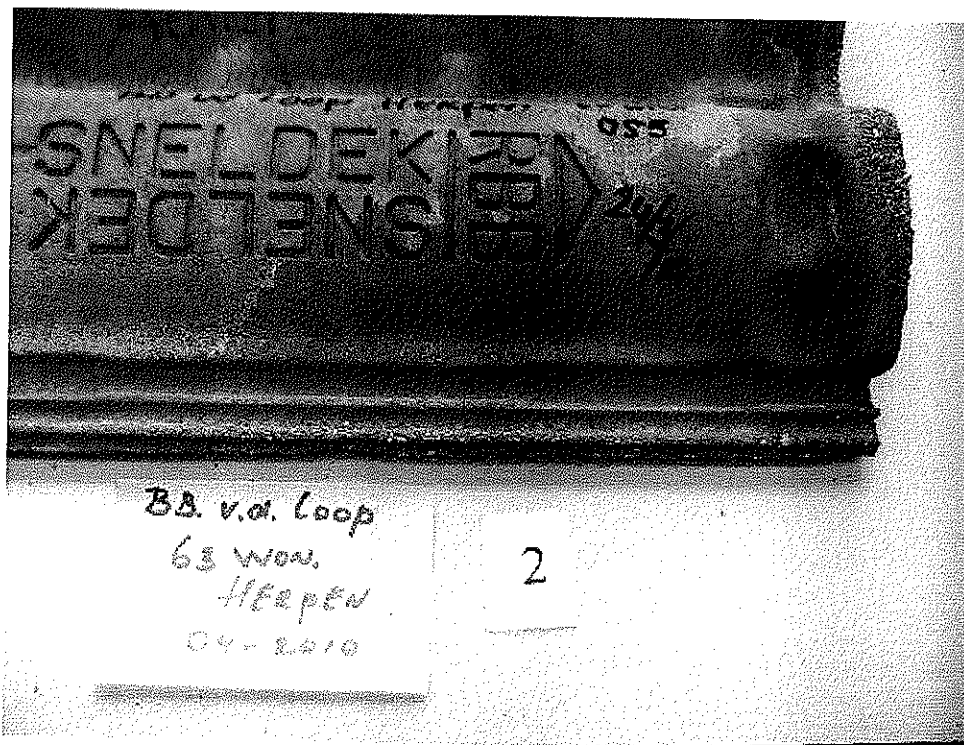
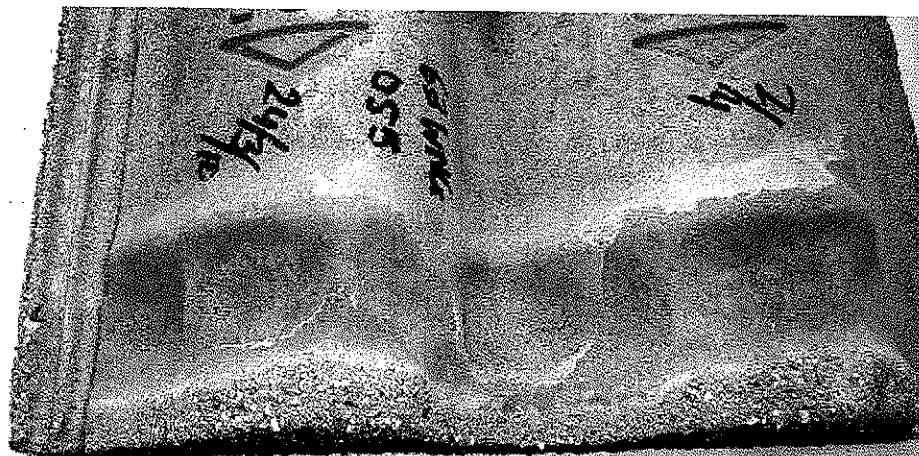
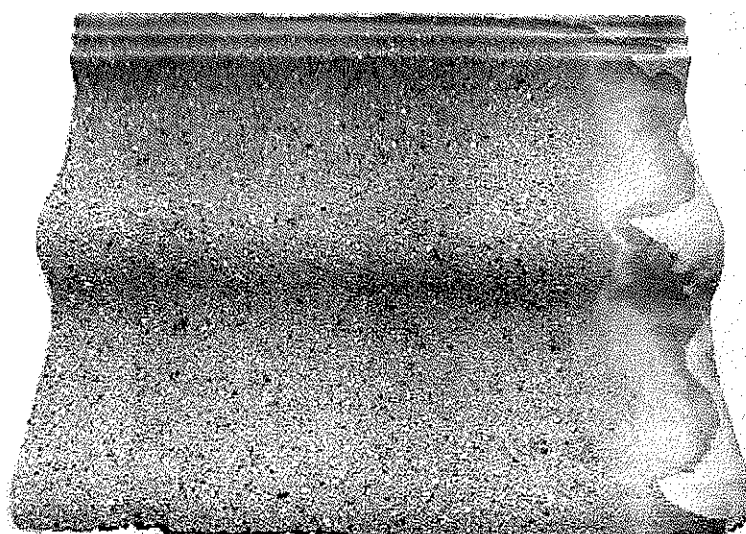
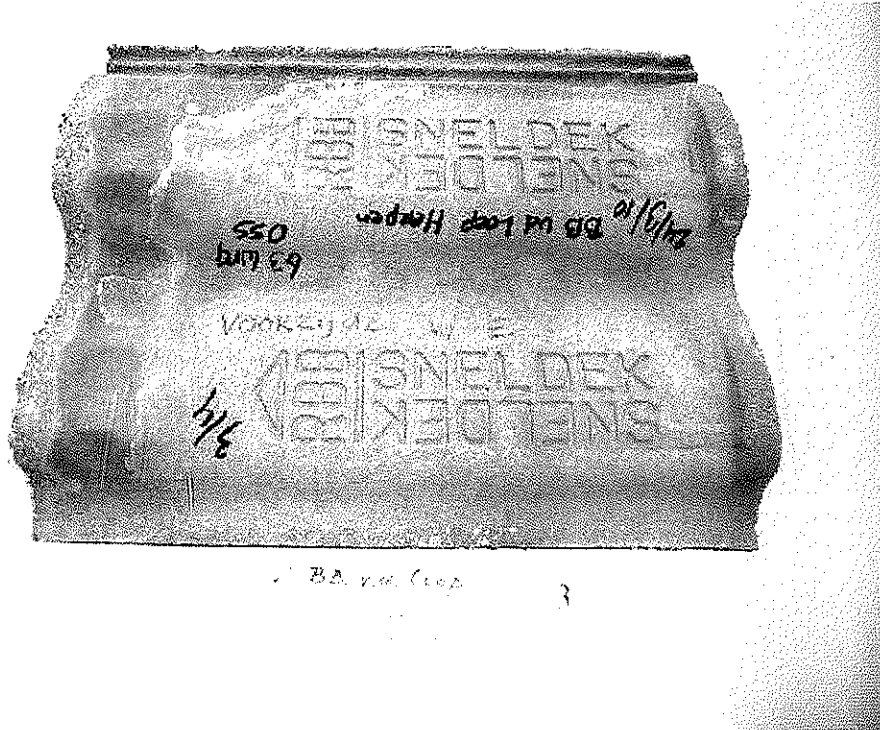
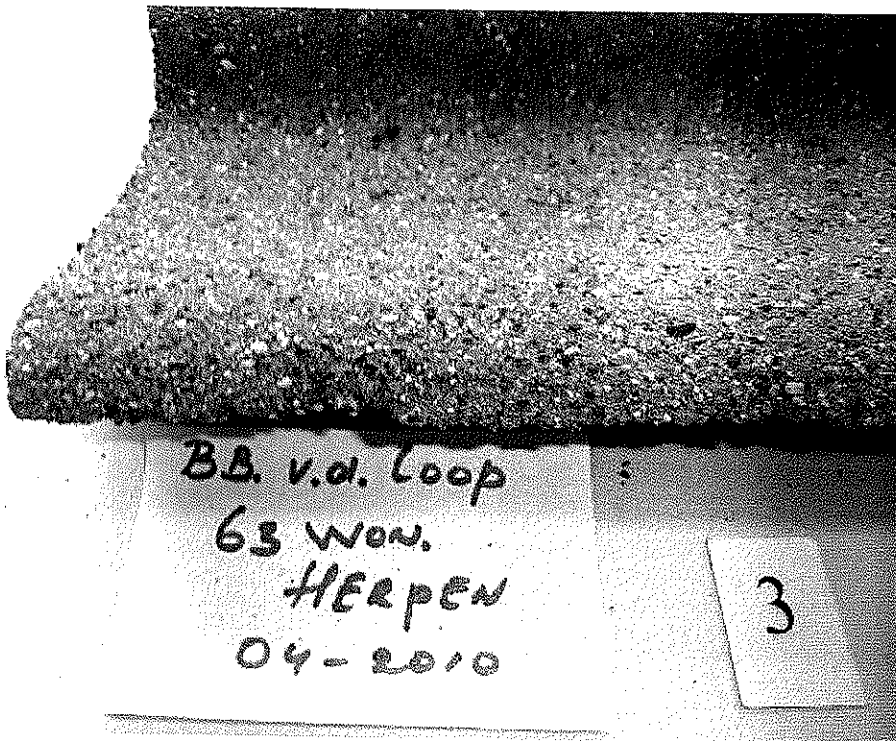
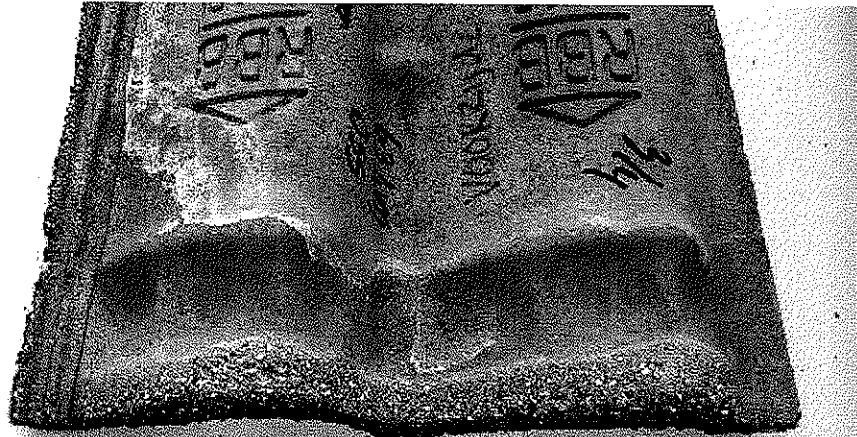
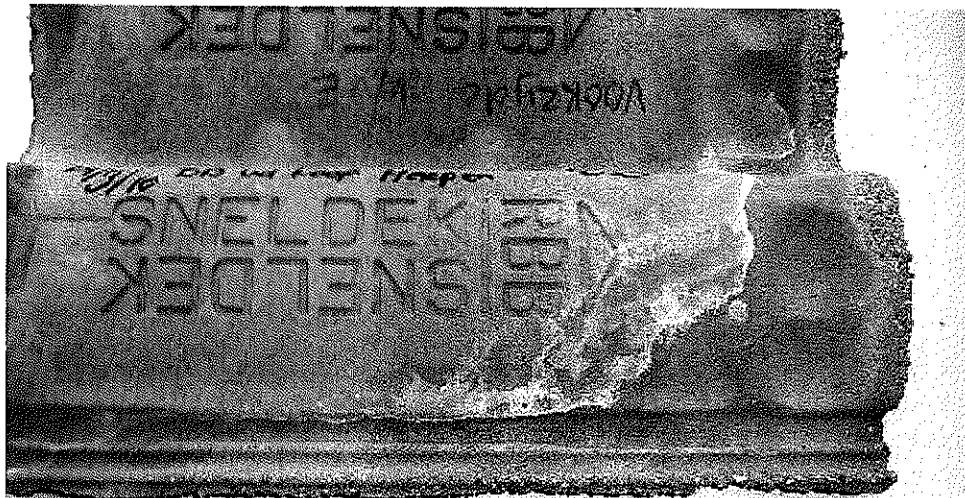
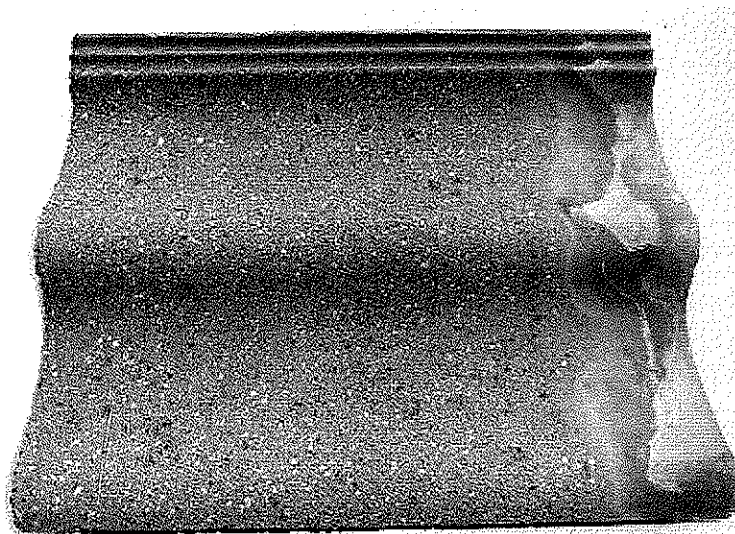
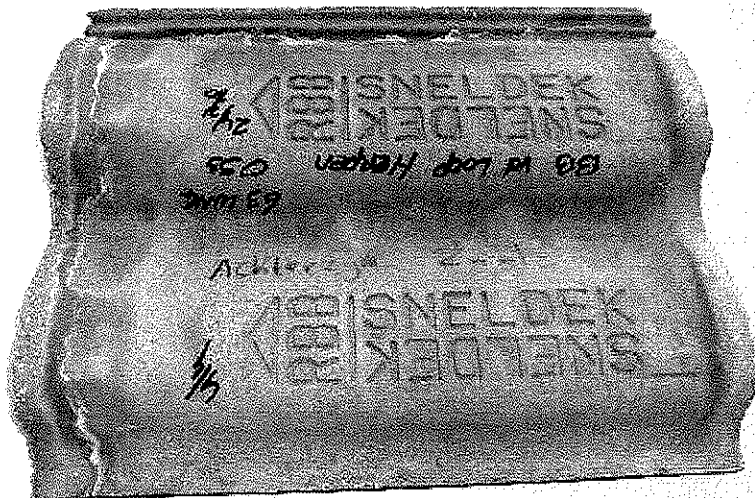
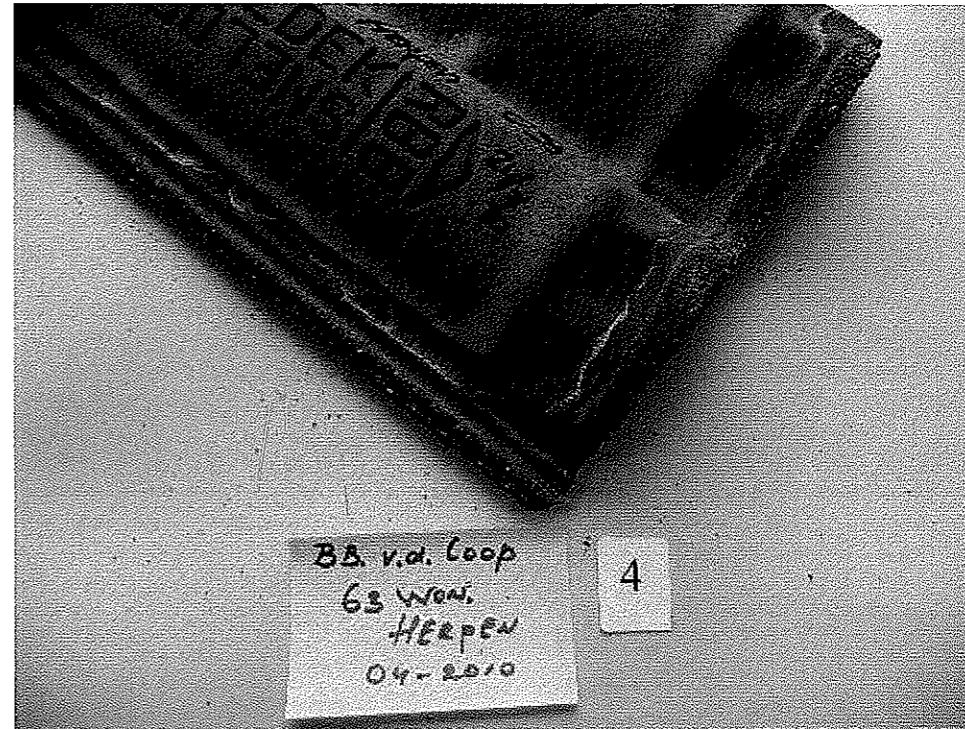
Foto's voor en na reiniging (1 t/m 19)

Alle pannen zijn behoorlijk versleten in het zichtoppervlak, labyrinthen en neuzen t.g.v. weersomstandigheden.

Oppervlaktes vertonen na cleaning een zeer ruw oppervlak met het zgn. peper en zout effect (zie foto's 3 t/m 19).

Aantastingen t.g.v. de weersomstandigheden zijn afkomstig van vriesdooi belasting en windbelastingen.

Dit en de combinatie met een hoge relatieve vochtigheid veroorzaakt mede de opgemerkte schade. Aansluitend hierop dient vermeld te worden, dat haarscheuren die zeer waarschijnlijk in de pannen zullen voorkomen, na mogelijk een aantal winters door deze vorstdooi krachten de oorzaak van breuk van pannen in het dakvlak zullen zijn.

Aantastingen t.g.v. windbelasting uit zich in schuurplekken, daar waar pannen met elkaar in contact zijn of zijn gekomen, zoals b.v. ter plaatse van de sluitingen en labyrinthen.

Op basis van het huidige visuele uiterlijk van de aangeleverde pannen en de gedane test, dienen pannendaken, welke bestaan uit gelijkwaardige pannen zoals aangeleverd, qua functionaliteit als MATIG tot SLECHT beoordeeld te worden. De kans op spontane breuk in het dakvlak ten gevolge van weersomstandigheden is zeer zeker aanwezig.

Een spoedig vervangen van de dakpannen is dan ook sterk aan te raden.

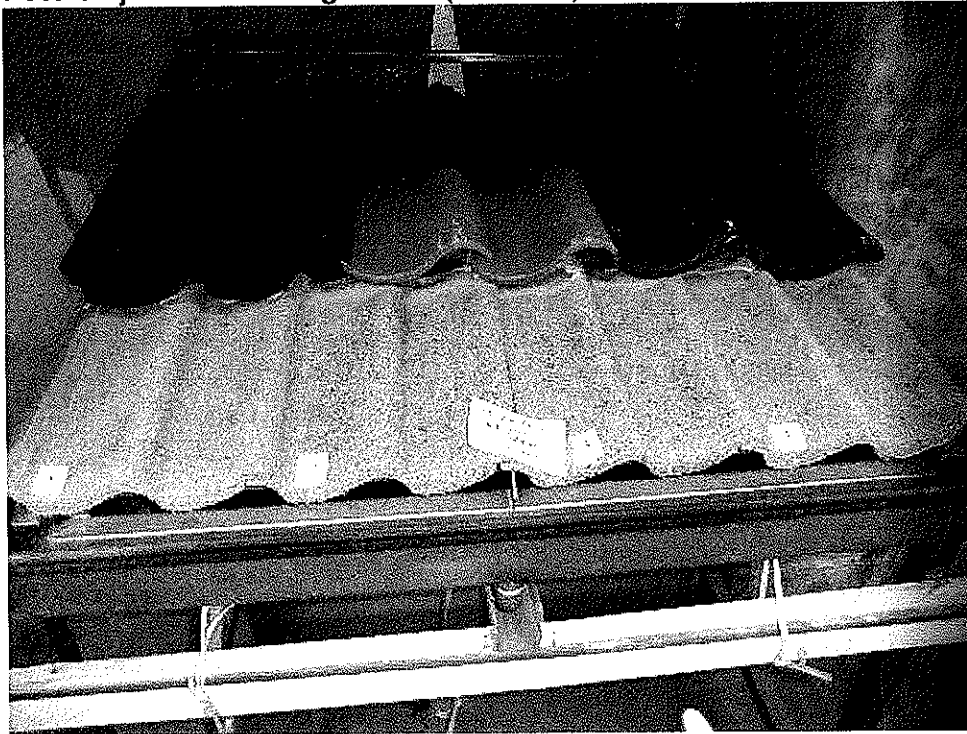
Alle pannen zijn op waterdichtheid getest middels het regendak. (opstelling zie foto 20).

Alle pannen vertoonden waterdoorlating na 60 minuten, met afvallende druppelvorming aan onderzijde van de pannen is waargenomen bij pan 2 en 3.

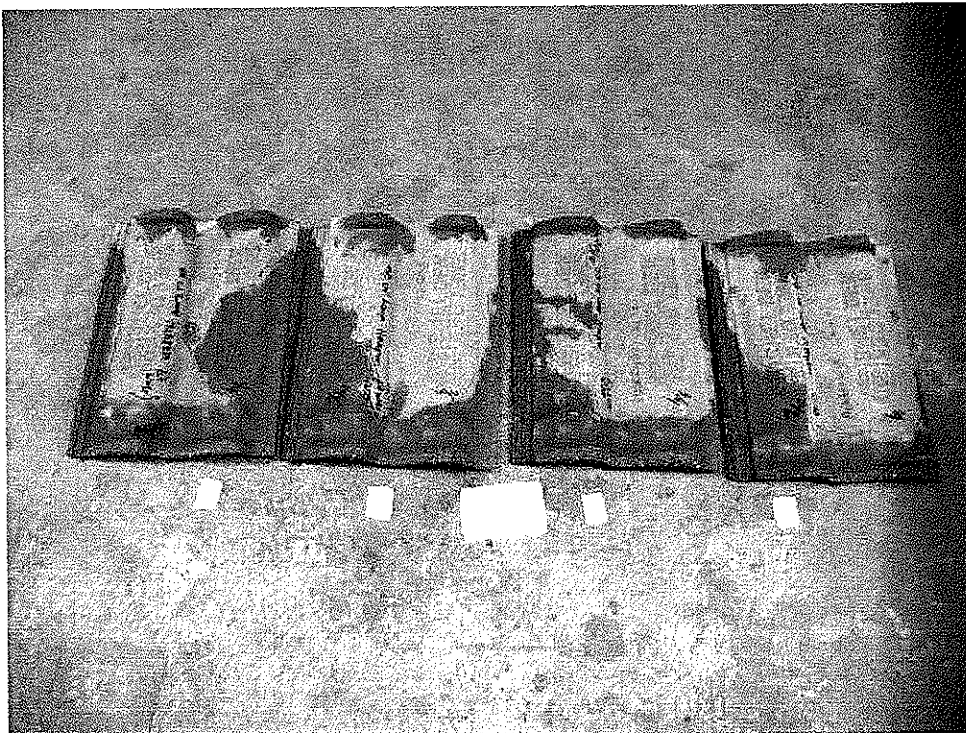
De vochtige gedeelten (zie foto 21) van de achterzijde van de pannen geven de waterdoorlatende oppervlaktes weer.
